Politechnika Warszawska

LABORATORIUM BADAŃ DLA PRZEMYSŁU

SPRAWOZDANIE Z BADAŃ

Raport z badań termowizyjnych skrzynek elektrycznych

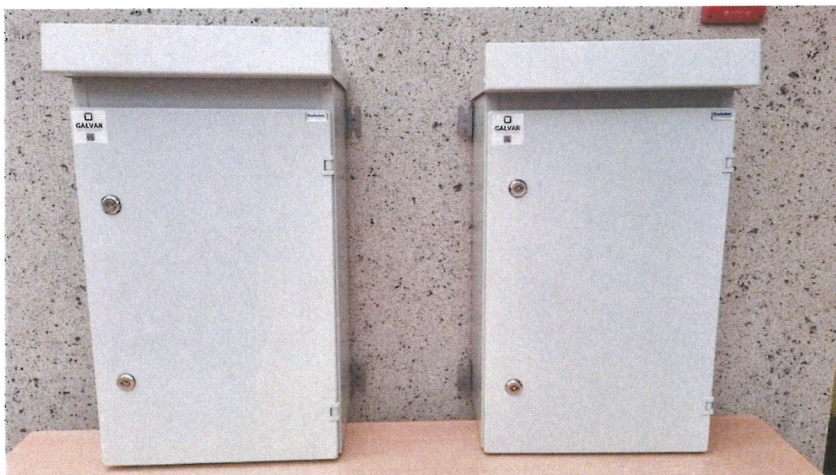
Wygląd dostarczonych skrzynek przedstawiono na rysunku 1.

- a) Obudowa widoczna na rys. 1 z lewej strony: SZK-A-400*600*250 (szer. x wys., gł, mm) Zewnętrzna obudowa GALVAR z zamontowaną fabrycznie termoizolacją typu Premium (Opis termoizolacji: podwójna ściana, wypełnienie z wełny mineralnej o grubości 20 mm oraz ściana osłonowa od wewnątrz obudowy + uszczelnienie masą uszczelniającą) produkcji Radiolex. Wewnątrz znajduje się układ grzewczy o mocy 150W.
- b) Obudowa widoczna na rys. 1 z lewej strony: SZK-A-400*600*250 (szer. x wys., gł, mm) Zewnętrzna obudowa GALVAR, bez termoizolacji, produkcji Radiolex. Wewnątrz znajduje się układ grzewczy o mocy 150W.

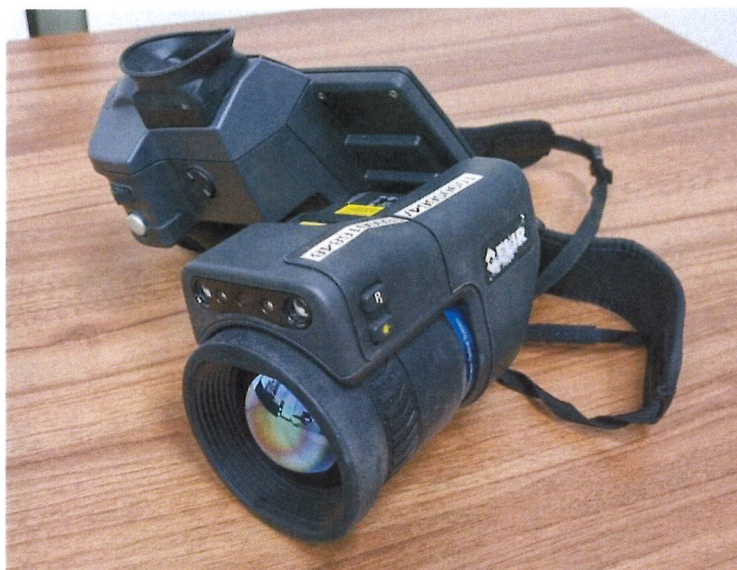
Rysunek 2. a) miernik wilgotności i temperatury, anemometr (miernik prędkości wiatru); b) kamera termowizyjna FLIR T1020.

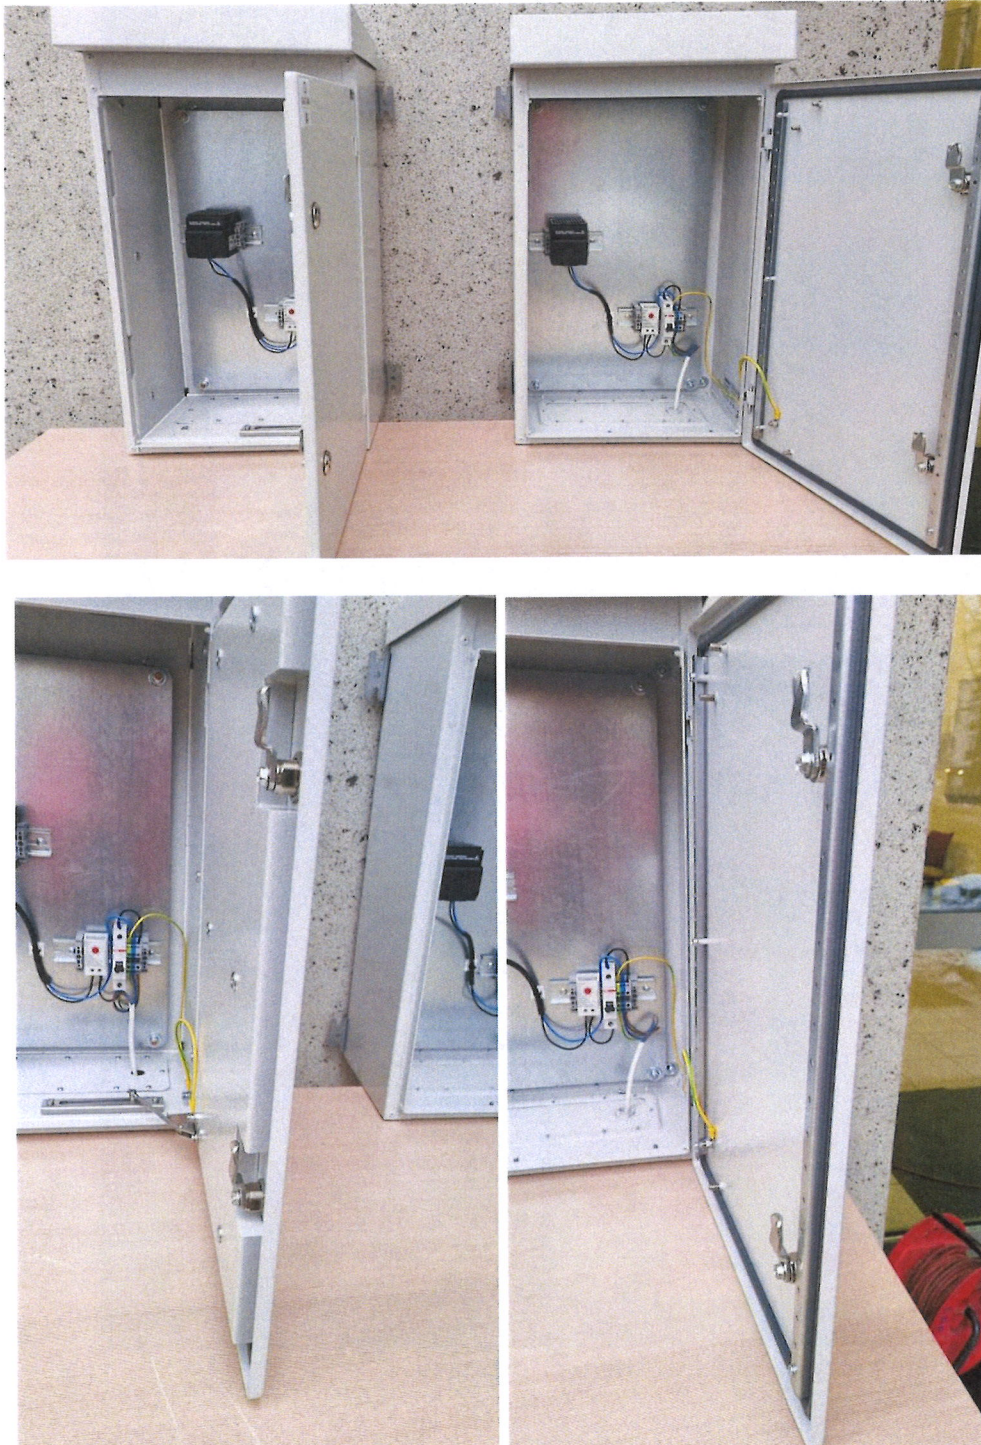
Rysunek 11. Zdjęcia szafek z otwartymi drzwiami.
